# *Rapport d'analyse environnementale*

**Projet de réfection en urgence de l'enrochement  
du parc des Pionniers sur le territoire de la Ville de Baie-Comeau  
par la Compagnie Abitibi-Consolidated du Canada  
et la Ville de Baie-Comeau**

**Dossier 3216-02-010**

**Le 4 août 2006**

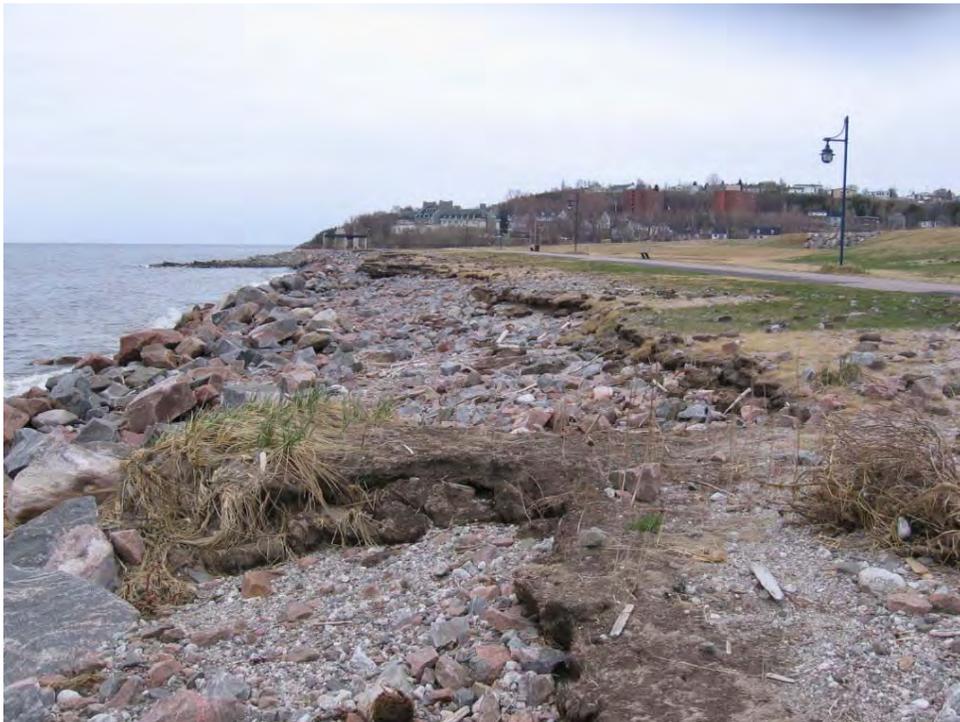
Les bris de l'enrochement du parc des Pionniers ont été constatés suite aux événements exceptionnels du 3 décembre 2005 qui ont été caractérisés par une forte tempête combinée à un niveau d'eau très élevé. Les bris de l'enrochement sont surtout évidents en tête de la protection de berges. Ceci tendrait à indiquer une hauteur de crête insuffisante qui permettrait du franchissement lors de fortes tempêtes se produisant lors d'épisodes de haut niveau d'eau. De nombreuses pierres de carapace visiblement trop petites ont été déplacées par les vagues et la glace. Il est probable que les plus grosses vagues qui atteignent le site sont assez fortes pour déplacer une bonne partie des pierres de carapace observées et de nombreux déplacements sont le fait d'un départ de matériel trop fin. Les vagues ont joué un rôle important dans la destruction de la crête des enrochements. Il semble que le franchissement est venu chercher le matériel en crête, ce qui a déstabilisé progressivement les pierres de carapace, a réduit son élévation et a permis à encore plus de vagues de franchir l'enrochement.

**Photo 1 :** Vue de l'érosion du secteur nord du parc des Pionniers et proximité de la piste cyclable sous laquelle se situent les conduites de services publics de la Villes de Baie-Comeau

Un renforcement de l'enrochement et le relèvement de la crête sont proposés tout en conservant, dans la mesure du possible, l'emprise de l'enrochement actuel.

- l'installation d'une membrane géotextile entre le terrain existant et la pierre filtre;
- le dépôt de la pierre de carapace sur la pierre filtre. La pierre constituant l'énrochement existant sera récupérée comme pierre filtre et pierre de carapace;
- la restauration des portions de chemins traversant le parc ainsi que les surfaces adjacentes qui pourraient être affectées par la circulation de la machinerie et des camions.

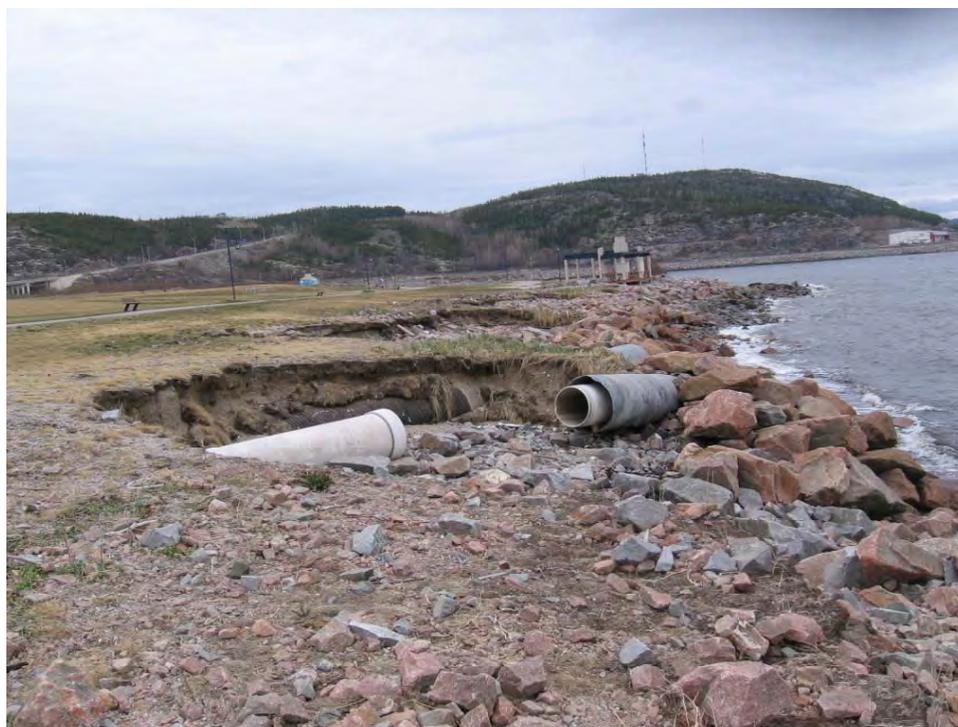
**Photo 2 :** Vue des bris de conduites d'égouts pluviaux appartenant à la Ville de Baie-Comeau

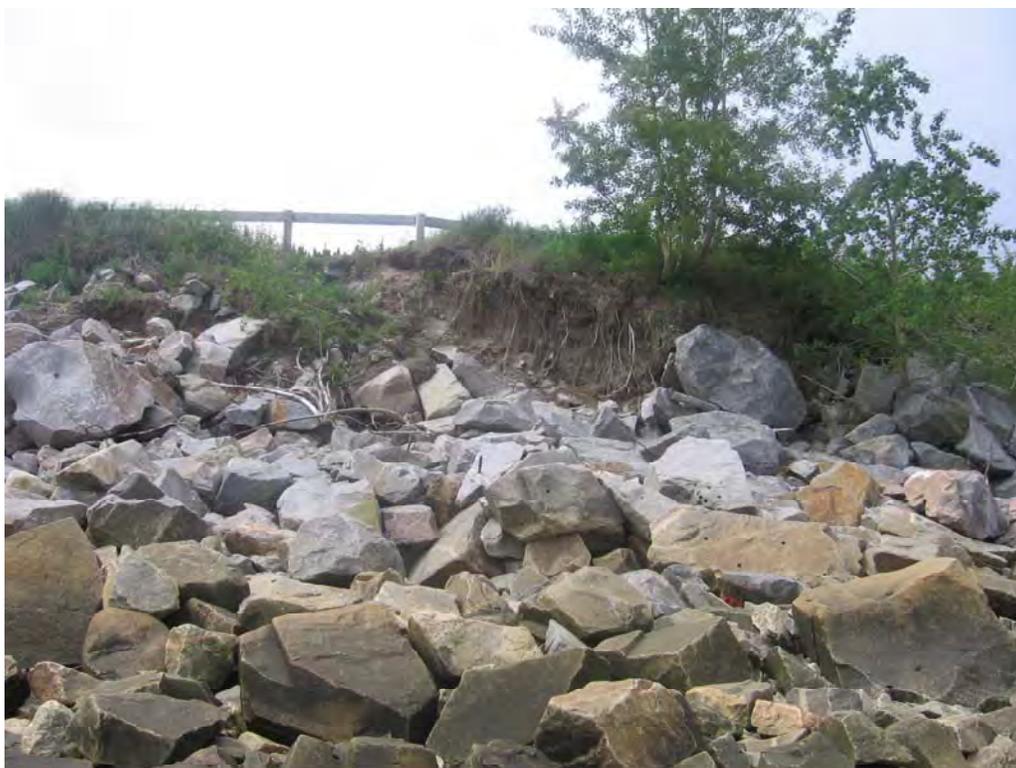
**Photo 3 :** Érosion du sol le long de la promenade et affaissement de la pierre de carapace
