DIRECTION GÉNÉRALE DE L'ÉVALUATION ENVIRONNEMENTALE ET STRATÉGIQUE

**Rapport d'analyse de la demande de soustraction de la
procédure d'évaluation et d'examen des impacts sur l'environnement et de l'application des dispositions des sous-sections 1 et 2 de la section II du chapitre IV du titre I de la Loi sur la qualité de l'environnement des travaux d'urgence visant à contenir la contamination résultant d'un déversement de mazout, faisant partie du projet de la Corporation du Fort St-Jean visant la réfection de 692 m du muret longeant la rivière Richelieu sur le territoire de la ville de Saint-Jean-sur-Richelieu**

Dossier 3216-02-354

Le 10 octobre 2025

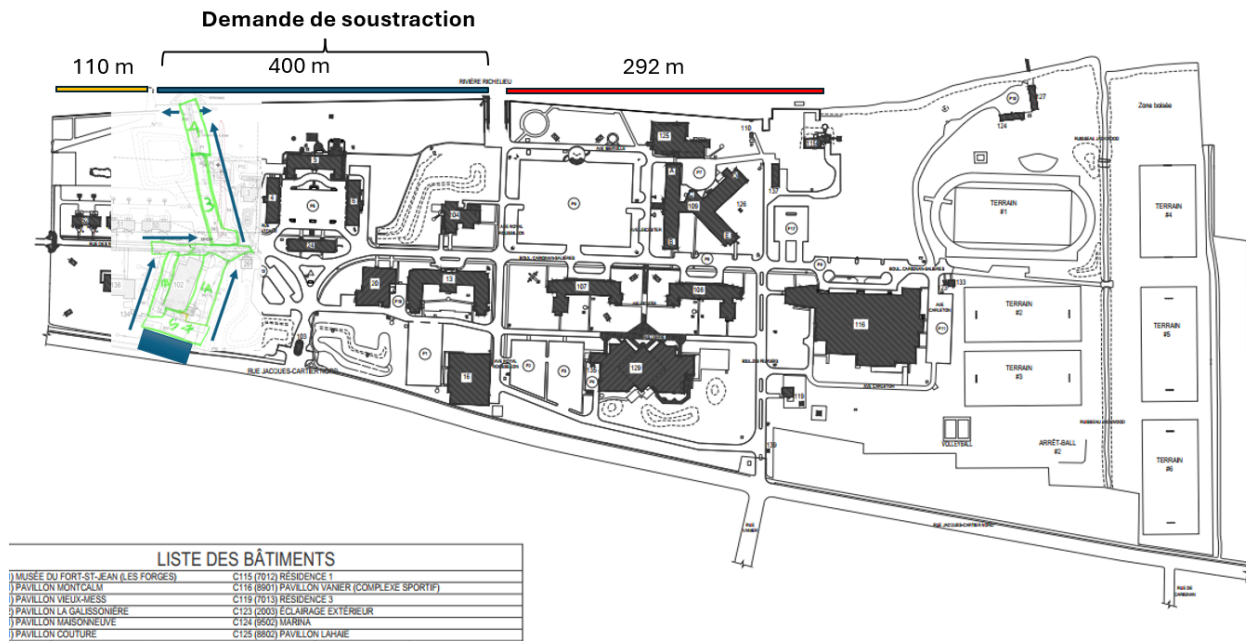
Le 2 mai 2025, la CFSJ a découvert un déversement de 20 000 l à 25 000 l de mazout provenant d'un réservoir sous-terrain de 50 000 l de capacité servant de source d'alimentation à la centrale thermique du Collège militaire royal de Saint-Jean. Le rejet s'est écoulé vers la rivière Richelieu en suivant le sens d'écoulement de l'eau souterraine et en s'infiltrant dans le réseau d'infrastructure souterraine, soit le réseau pluvial à partir des conduites à proximité (voir figure 2 ci-dessous).

FIGURE 2 SENS DU DÉVERSEMENT DE CONTAMINANTS (FLÈCHES BLEUES) VERS LA RIVIÈRE RICHELIEU, À PARTIR DU RÉSERVOIR DU COLLÈGE MILITAIRE DE SAINT-JEAN (RECTANGLE BLEU) (MODIFIÉ DE CFSJ, 2025)

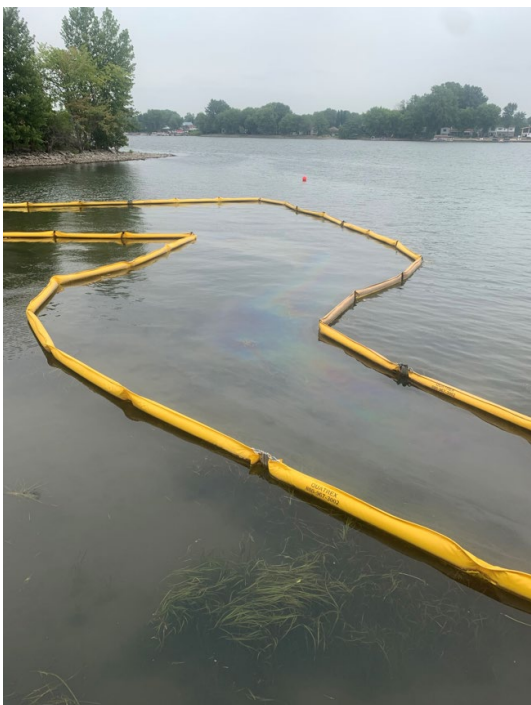
La CFSJ n'avait plus de signe de résurgence à la rivière en début juillet, mais à la fin du mois, lorsque le niveau de la rivière a diminué de façon notable, il y a eu des épisodes de résurgence de mazout importants à la rivière (voir figure 3 ci-dessous). Après chaque épisode de pluies importantes où une infiltration notable d'eau dans les sols est observée, la CFSJ constate un

FIGURE 3 SIGNES DE RÉSURGENCE DE CONTAMINANTS DANS LA RIVIÈRE RICHELIEU (CFSJ, 2025)

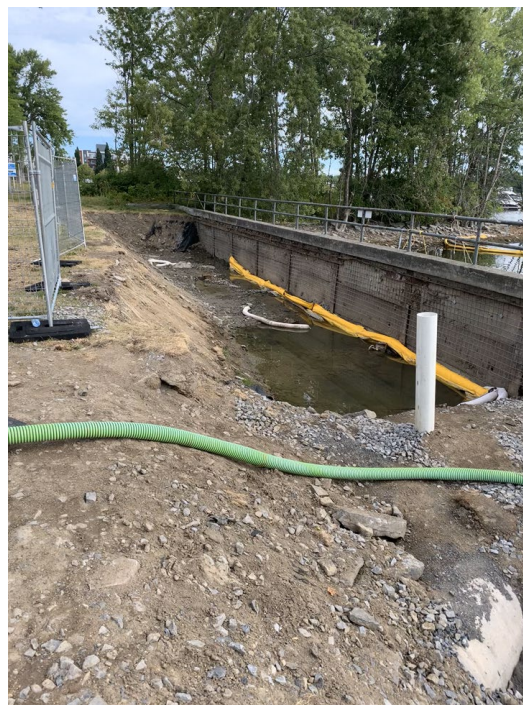
FIGURE 4 RETRAIT D'ENROCHEMENT LE LONG DU MURET AFIN D'ARRÊTER LA RÉSURGENCE À LA RIVIÈRE RICHELIEU (CFSJ, 2025)

relargage léger dans ses bassins à l'intérieur du muret. La CFSJ a donc dû enlever de l'enrochement le long du muret afin d'arrêter la résurgence à la rivière (voir figure 4).

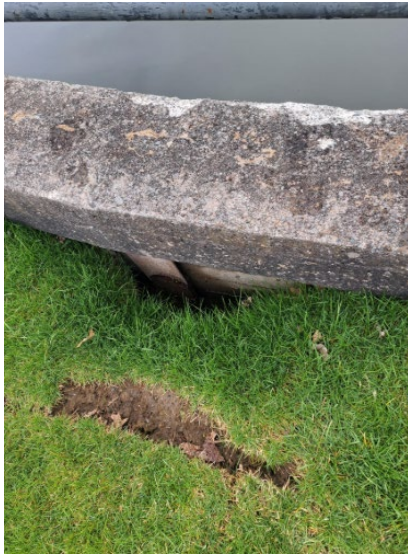
le long du muret, en raison d'activités passées. Le muret nécessite donc un remplacement dans les plus brefs délais, car en plus de son manque d'étanchéité qui contribue actuellement à la propagation de la contamination de façon latérale vers le sud, le long de la berge, il est à risque de chuter, ce qui entraînerait le déversement de contaminants dans la rivière Richelieu.

FIGURE 5 EXEMPLE DE TROU À PROXIMITÉ DU MURET (CFSJ, 2025)

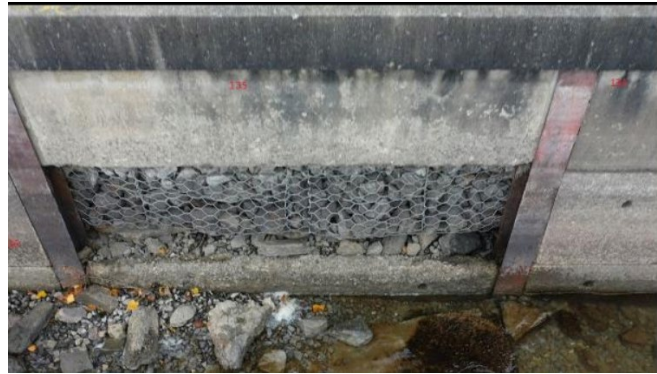
FIGURE 6 PANNEAU DE BÉTON TOMBÉ (CFSJ, 2025)

Pour des questions de sécurité, il n'est pas possible de décontaminer derrière le muret sans le retirer. En effet, les excavations derrière ce dernier ainsi que toute intervention pour l'étanchéifier augmentent les risques de chute. Ce risque est accentué par le fait que les tendeurs qui soutiennent les pieux devront être sectionnés. Selon la CFSJ, considérant ces risques sur l'intégrité structurelle du muret, bien que la reconstruction d'une section de muret de 250 m serait suffisante pour contenir la contamination, la reconstruction devra se faire sur 400 m. Une démolition partielle sur 250 m mettrait trop à risque la section du muret conservé, soit le 150 m restant, lequel pourrait chuter dans la rivière et y entraîner des sols contaminés.
