Rapport d'analyse environnementale

**Projet de dragage et de stabilisation des rives de la rivière
de la Fourche sur les territoires de la Municipalité d'Armagh
et de la Paroisse de Notre-Dame-Auxiliatrice-de-Buckland**

Dossier 3216-02-001

Le 2 décembre 2004

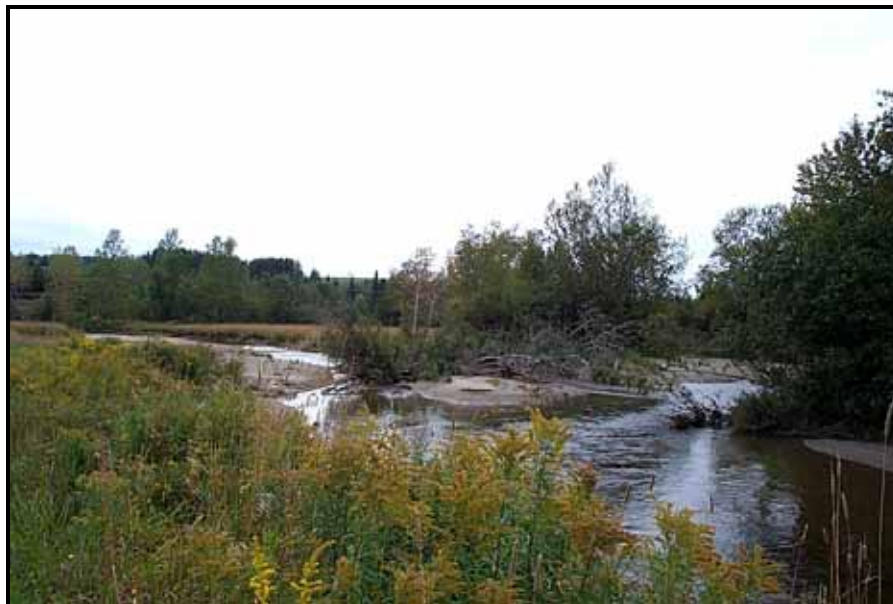
Photo 1 : Bras secondaire formé suite à l'embâcle de décembre 2003, Municipalité d'Armagh

Cependant, en décembre 2003, un embâcle s'est formé dans un secteur de la rivière localisé dans la Municipalité d'Armagh. Cet embâcle a provoqué la coupure d'un méandre, générant ainsi de nouveaux dommages aux berges et au lit du cours d'eau.

De l'avis de la MRC de Bellechasse, l'accumulation de sédiments dans les méandres de la rivière, l'érosion massive des berges et la présence du bras secondaire (photo 1, annexe 1) créent une restriction à l'écoulement des eaux et une augmentation des risques de débordement.

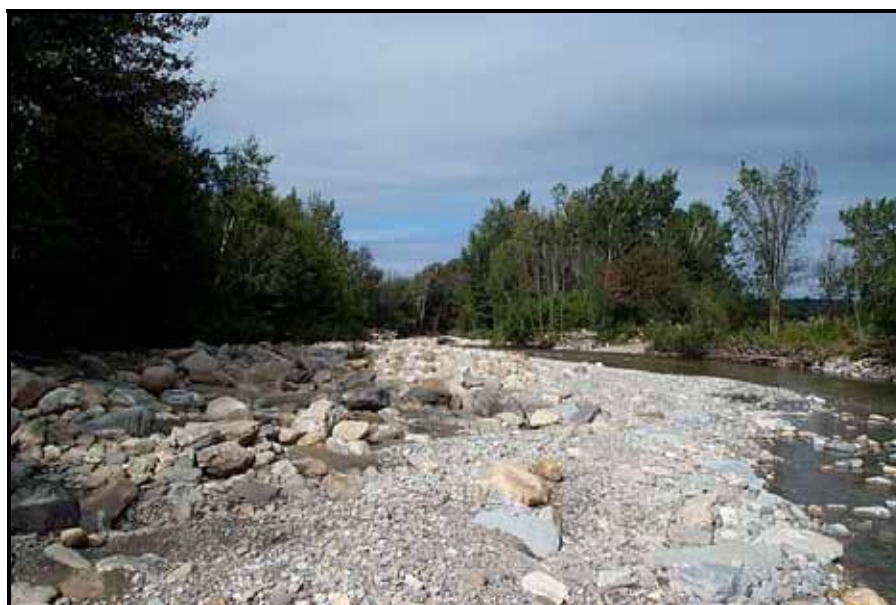
Photo 2 : Accumulation de gravier et de pierres, Paroisse de Notre-Dame-Auxiliatrice-de-Buckland, rang des Pointes, secteur Turgeon

Au fil des années, les méandres de ce secteur se sont chargés de matériel sédimentaire. Or, les précipitations abondantes qui se sont abattues sur la région au mois d'août 2003 ont eu pour effet de transporter une grande quantité de matériel en provenance de l'amont. Compte tenu du relief relativement plat de ce secteur, un important volume de sédiments s'y est déposé. Des roches de toutes dimensions se retrouvent donc aujourd'hui dans les courbes extérieures de la rivière (photo 2, annexe 1). Ces matériaux gênent la circulation de l'eau en raison d'une diminution de la section d'écoulement de la rivière; ils rendent ainsi les débordements plus à risque de se produire.

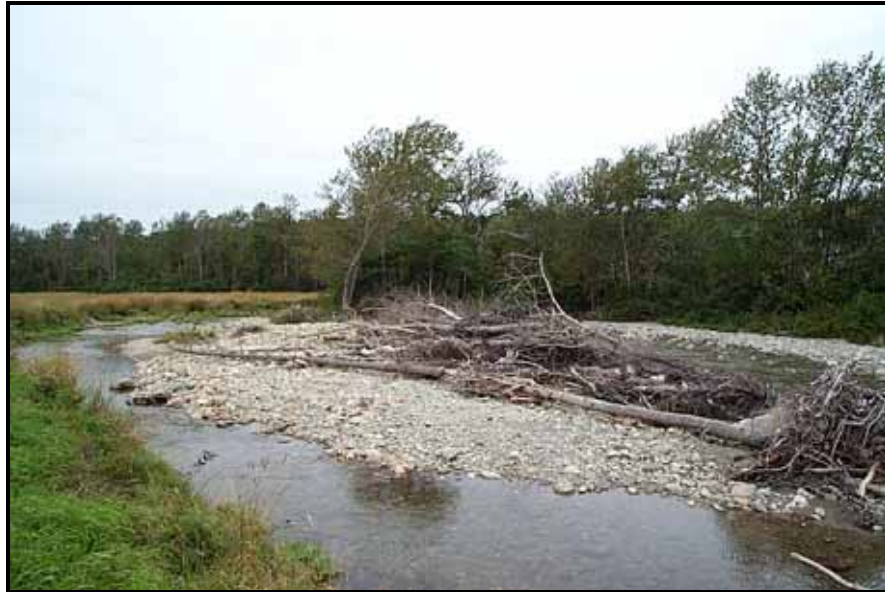
Photo 3 : Bras secondaire, Paroisse de Notre-Dame-Auxiliatrice-de-Buckland, rang des Pointes, secteur Morin

À cet endroit, les pluies abondantes du mois d'août 2003 ont provoqué l'ouverture d'un deuxième bras du cours d'eau. La configuration actuelle de la rivière fait en sorte qu'une portion de terre est aujourd'hui présente au centre du tracé, forçant l'écoulement de l'eau à se partager en deux segments (photo 3, annexe 1). Le sauvetage de personnes résidant dans le secteur a également dû être effectué lors des pluies du mois d'août 2003.

Dans le cas du bras secondaire retrouvé dans la Paroisse de Notre-Dame-Auxiliatrice-de-Buckland, la fermeture sera réalisée par la mise en place de pierres de calibre 400-600 mm sur une épaisseur de 1 m. La pente de l'enrochement sera de 1,5 à l'horizontale pour 1 à la verticale ou plus douce. Toutefois, dans le cas de Buckland, la rive extérieure du nouveau bras sera pour sa part revégétée.

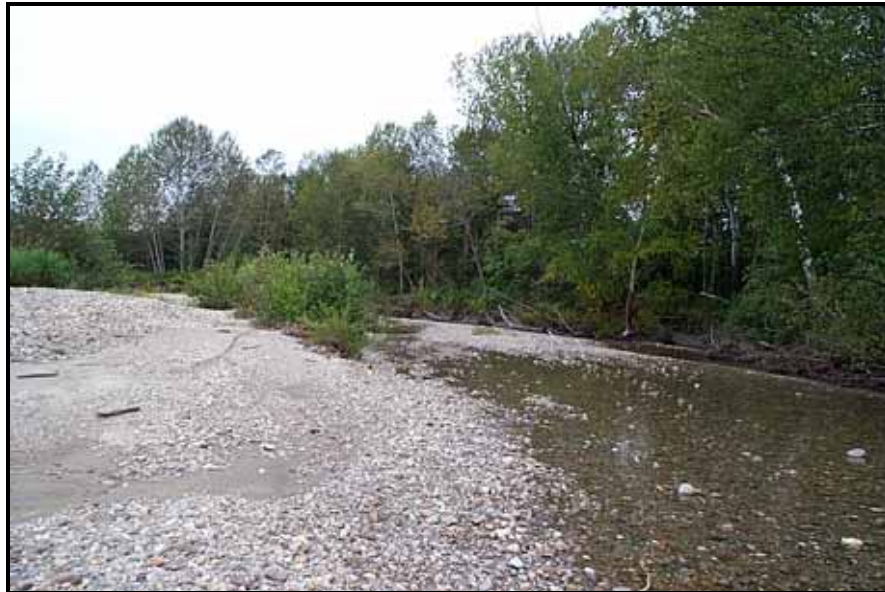
Photo 4 : Accumulation de sédiments, Paroisse de Notre-Dame-Auxiliatrice-de-Buckland, rang Saint-Antonin

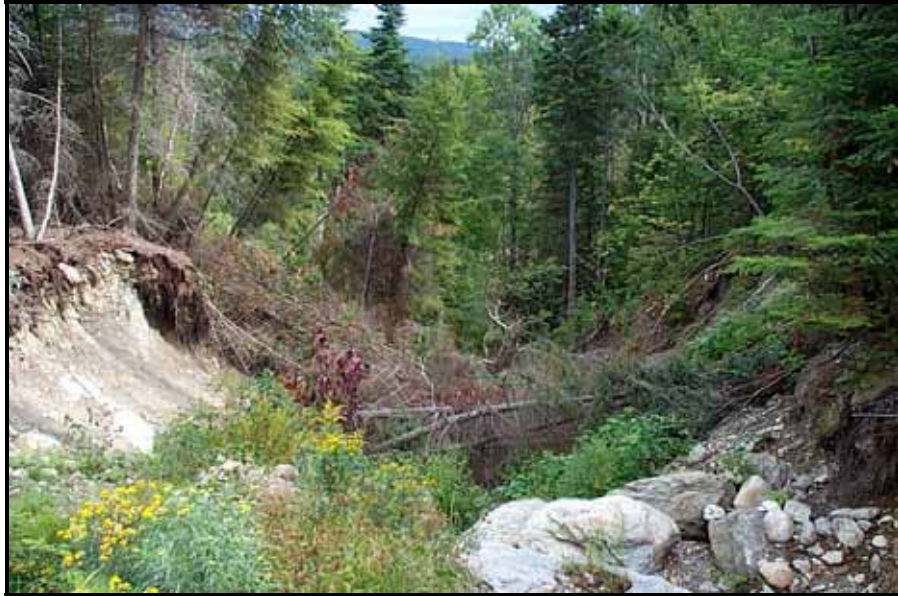
Photo 5 : Affaissement de sol observé dans le massif du Sud
