Qualité des eaux de surface

L'IQBP : un indicateur de l'état des milieux aquatiques

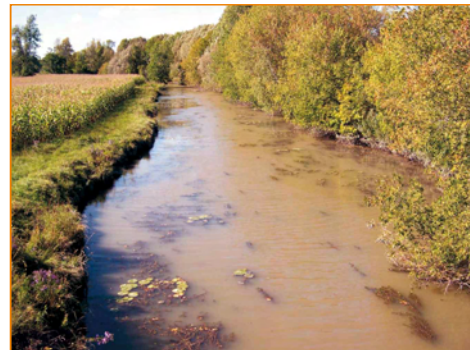
Présence de cyanobactéries

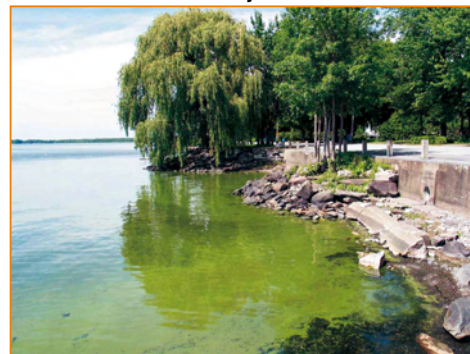
Présence de cyanobactéries

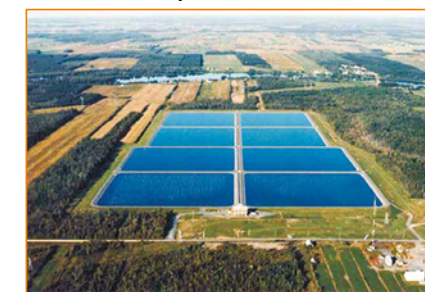
Bassins d'épuration des eaux usées

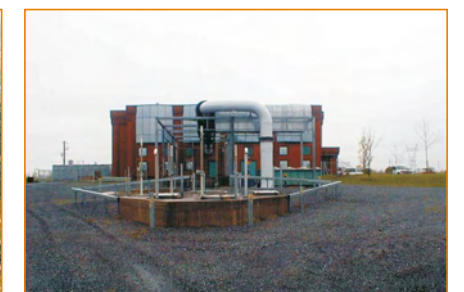
Usine de traitement des eaux usées

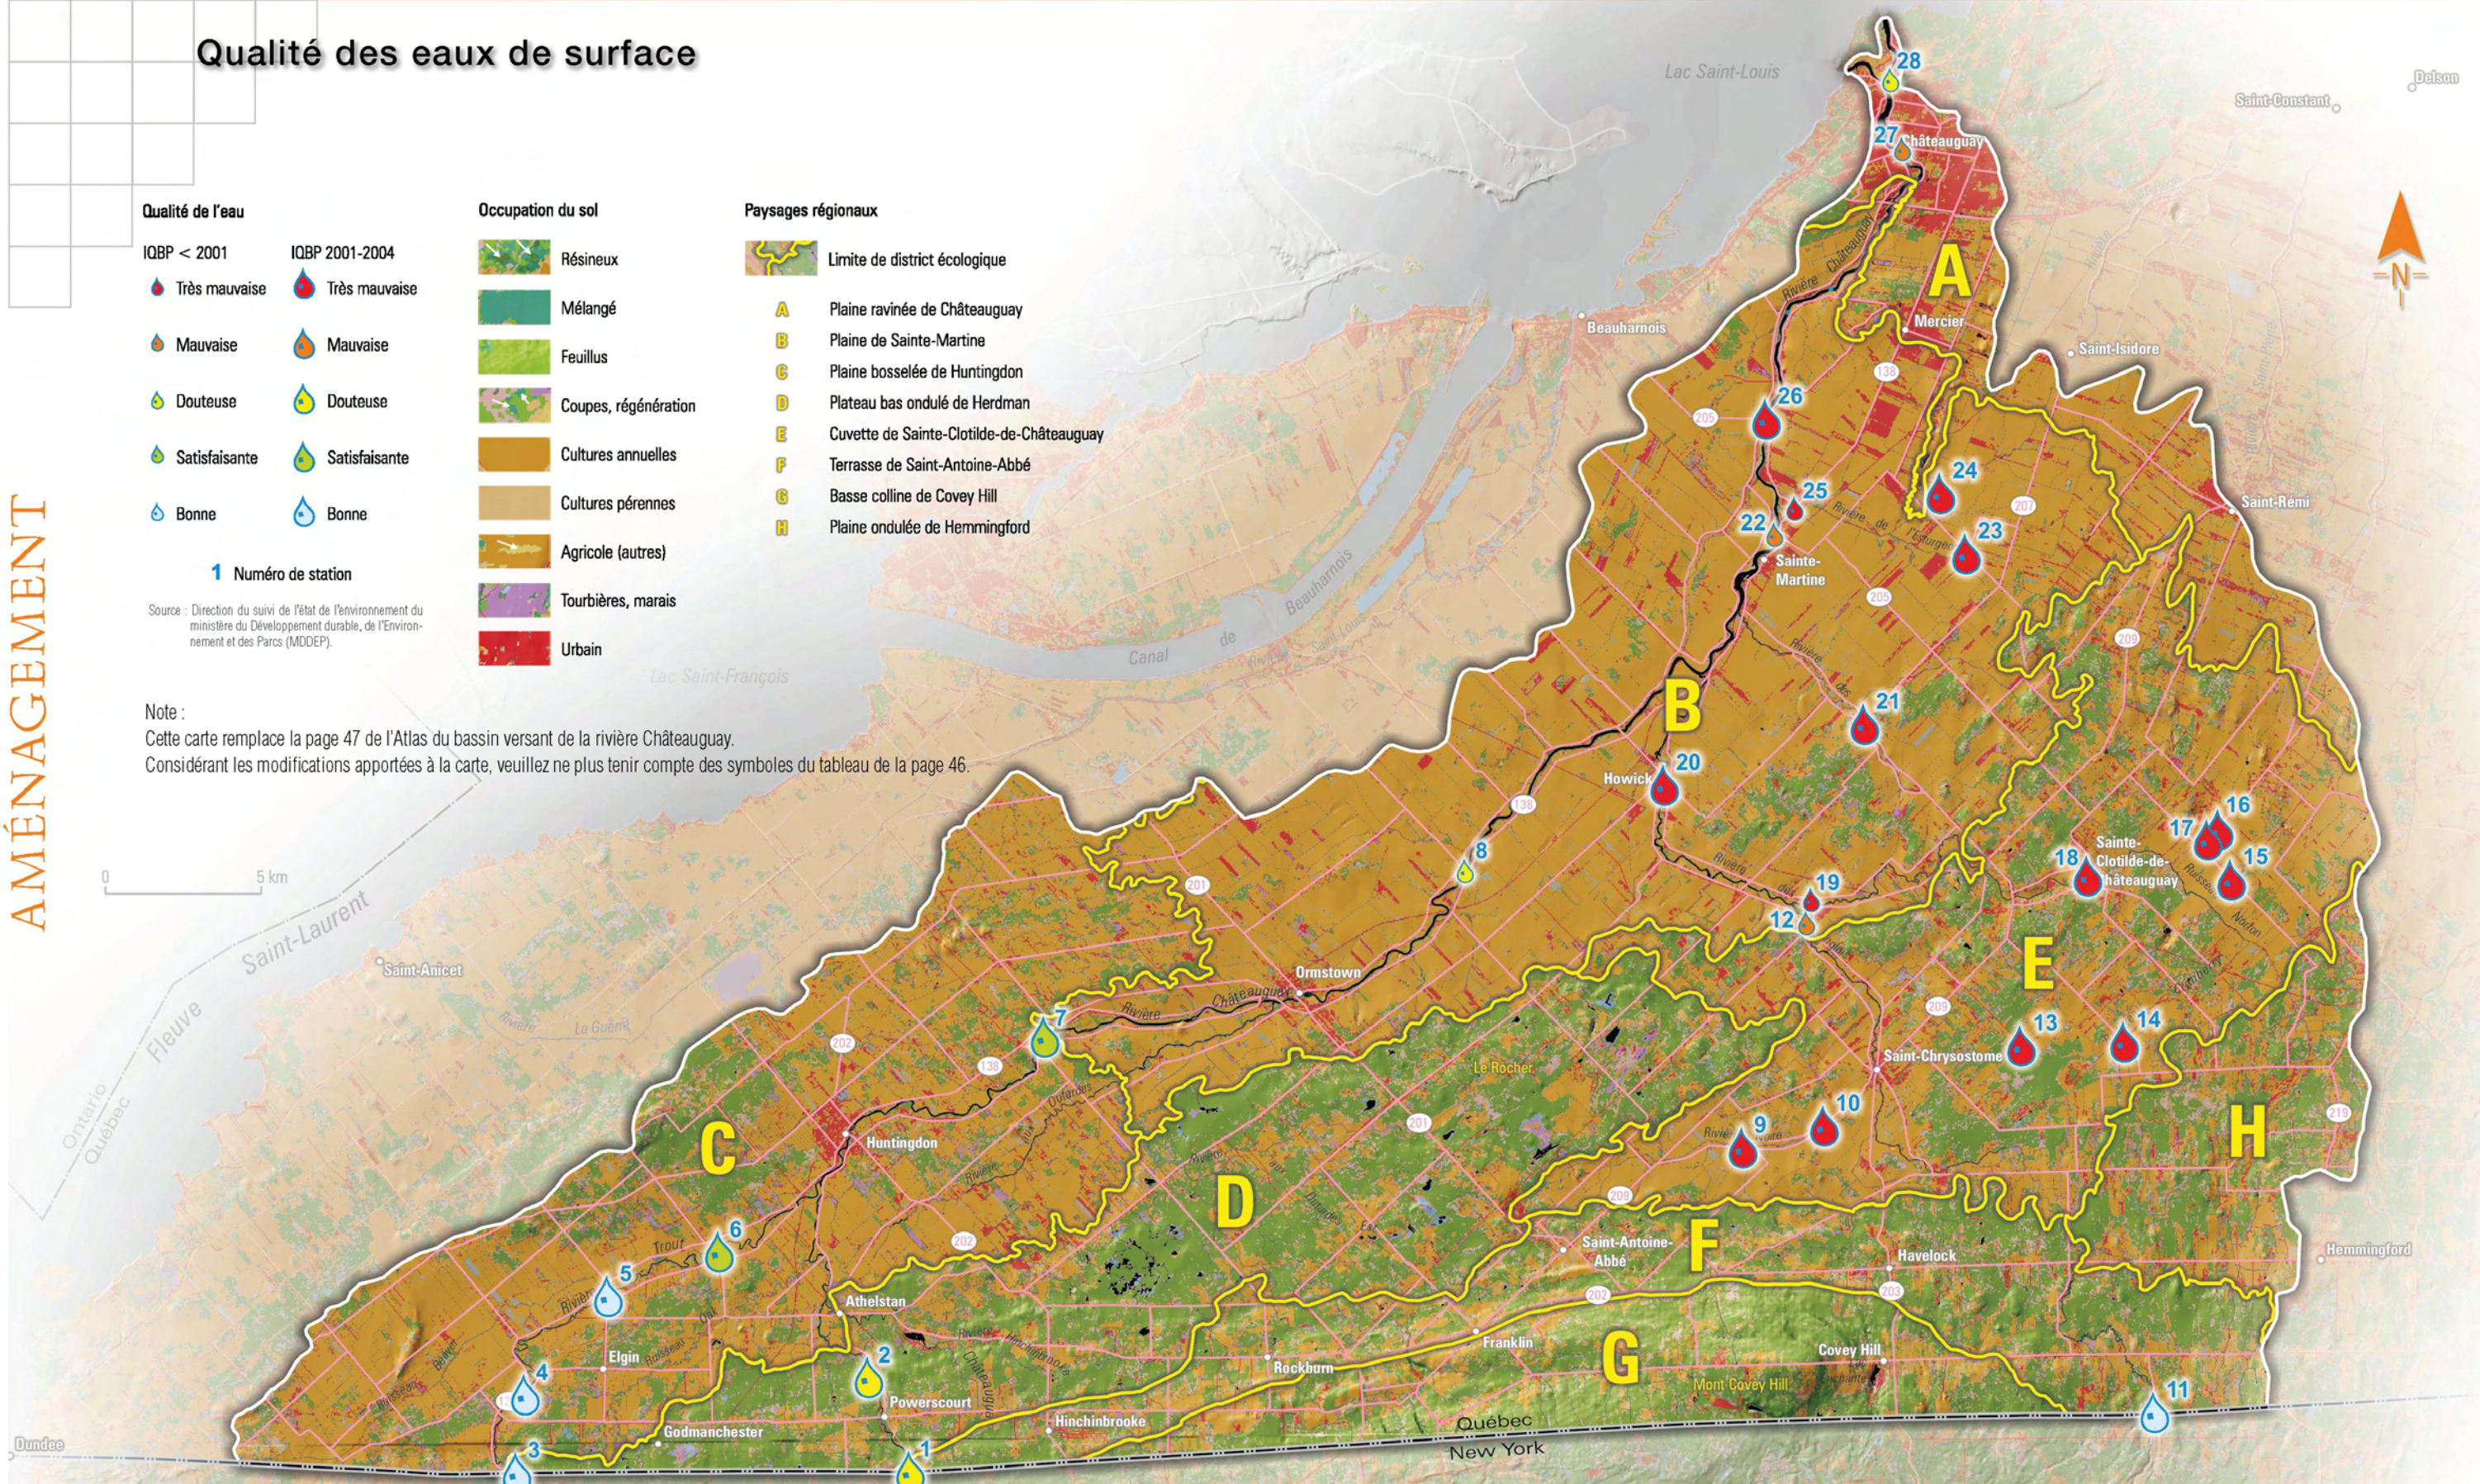
Qualité de l'eau

IQBP < 2001	IQBP 2001-2004
Très mauvaise	Très mauvaise
Mauvaise	Mauvaise
Douteuse	Douteuse
Satisfaisante	Satisfaisante
Bonne	Bonne

1 Numéro de station

Résineux
Mélangé
Feuillus
Coupes, régénération
Cultures annuelles
Cultures pérennes
Agricole (autres)
Tourbières, marais
Urbain

Limite de district écologique
A Plaine ravinée de Châteauguay
B Plaine de Sainte-Martine
C Plaine bosselée de Huntingdon
D Plateau bas ondulé de Herdman
E Cuvette de Sainte-Clotilde-de-Châteauguay
F Terrasse de Saint-Antoine-Abbé
G Basse colline de Covey Hill
H Plaine ondulée de Hemmingford

Emplacement des stations d'échantillonnage illustrées sur la carte du bassin versant de la rivière Châteauguay et période de calcul de l'indice de qualité

Numéro	Emplacement	IQBP*	
		<2001	2001-2004
1	Châteauguay, à la frontière américaine		🟡
2	Châteauguay, à 1,6 km en aval du pont de Powerscourt		🟡
3	Trout, à la frontière américaine		💧
4	Trout, au pont Gavin à Kensington		💧
5	Trout, au pont Morisson en amont de la confluence avec ruisseau Beaver		💧
6	Trout, au pont-route Kelvingrove à 5 km en amont de Huntingdon		🟢
7	Châteauguay, au pont-route à Dewittville		🟢
8	Châteauguay, au pont-route à Allans's Corners	🟡	
9	Rivière Noire, en amont de Saint-Chrysostome		💧
10	Rivière Noire, à 2,3 km en amont de la rivière des Anglais		💧
11	Des Anglais, 0,1 km en aval de la frontière américaine		💧
12	Des Anglais, au pont-route en amont du ruisseau Norton	🟡	
13	Tributaire du ruisseau Cranberry à Saint-Chrysostome		💧
14	Ruisseau Cranberry à Sainte-Clotilde-de-Châteauguay		💧
15	Tributaire du ruisseau Norton en amont de Sainte-Clotilde-de-Châteauguay		💧
16	Tributaire du ruisseau Norton en amont de Sainte-Clotilde-de-Châteauguay		💧

17	Tributaire du ruisseau Norton en amont de Sainte-Clotilde-de-Châteauguay		💧
18	Ruisseau Norton à Sainte-Clotilde-de-Châteauguay		💧
19	Ruisseau Norton, au pont-route 203	🔴	
20	Des Anglais, au pont-route à Howick		💧
21	Des Fèves à Saint-Urbain-Premier		💧
22	Châteauguay, au pont-route à Sainte-Martine	🟡	
23	De l'Esturgeon en amont de Sainte-Martine		💧
24	Tributaire agricole de la rivière de l'Esturgeon en amont de Sainte-Martine		💧
25	De l'Esturgeon, près de l'embouchure à Sainte-Martine	🔴	
26	Châteauguay, au pont-route 205 au nord de Sainte-Martine		💧
27	Châteauguay, au pont-route 132 à Châteauguay	🟡	
28	Châteauguay, au pont-route de l'île des Sœurs Grises	🟡
