Rapport d'analyse environnementale

**Projet d'empierrement près de la route 299,
en bordure de la rivière Cascapédia
sur le territoire des cantons de Flahaut, Clarke et Marcil**

Dossier 3211-02-227

Le 15 septembre 2004

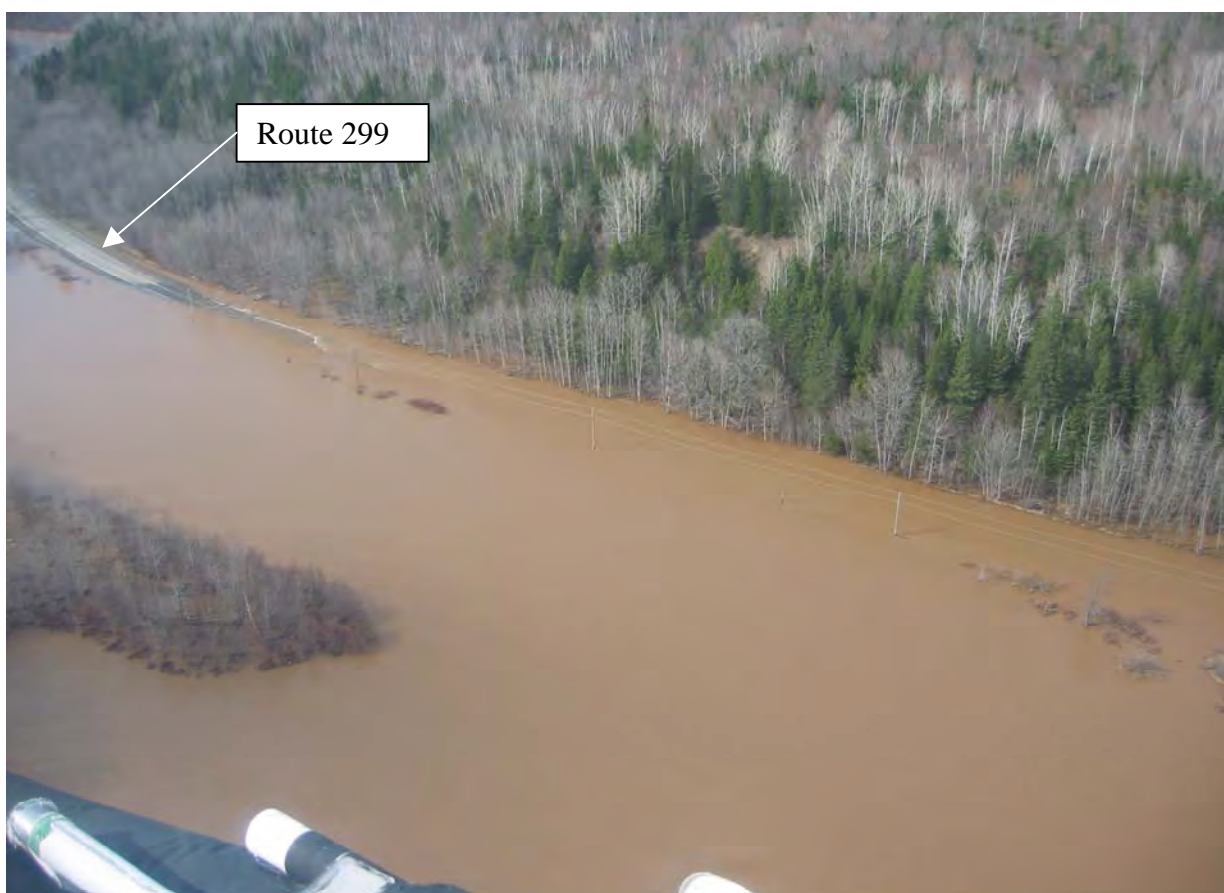
Figure 1 : Débordement de la rivière Cascapédia sur la route 299 lors des pluies diluviennes des 4 et 5 mai 2004

L'événement des pluies diluviennes des 4 et 5 mai 2004 (figure 1, annexe 3) a provoqué l'érosion de la berge près de la route juste derrière les glissières de sécurité (figures 2 et 3, annexe 3) laissant un espace nettement insuffisant pour garder la pleine efficacité des glissières de sécurité pour les automobilistes. À certains endroits, on note que l'érosion et le lessivage de l'accotement atteignent la base des glissières de sécurité (figure 4, annexe 3) ou la zone entre la glissière de sécurité et le pavage (figure 5, annexe 3) ou le pavage lui-même (figure 6, annexe 3).

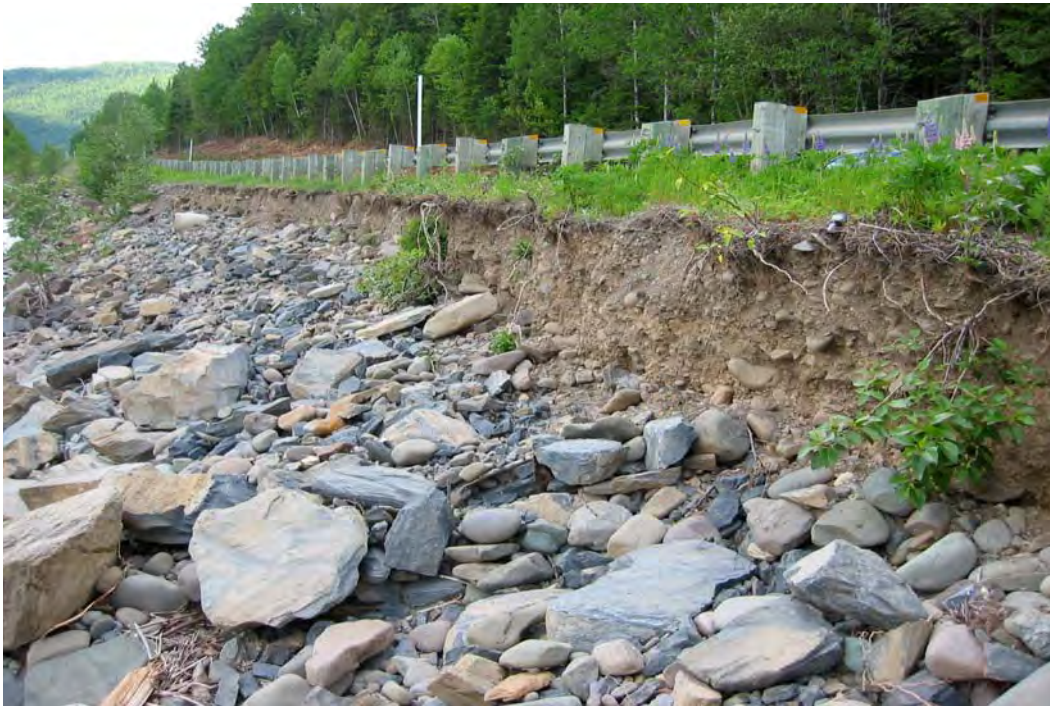
Figure 2 : Érosion de la rive près de la glissière de sécurité

Pour corriger la situation, le ministère des Transports (MTQ) propose de stabiliser mécaniquement les rives érodées par la mise en place d'un enrochement. Ces travaux doivent être réalisés dès l'automne 2004 afin de prévenir des dommages plus importants à la route et aux glissières de sécurité advenant des pluies automnales diluviennes ou protéger celle-ci lors de la prochaine crue printanière.

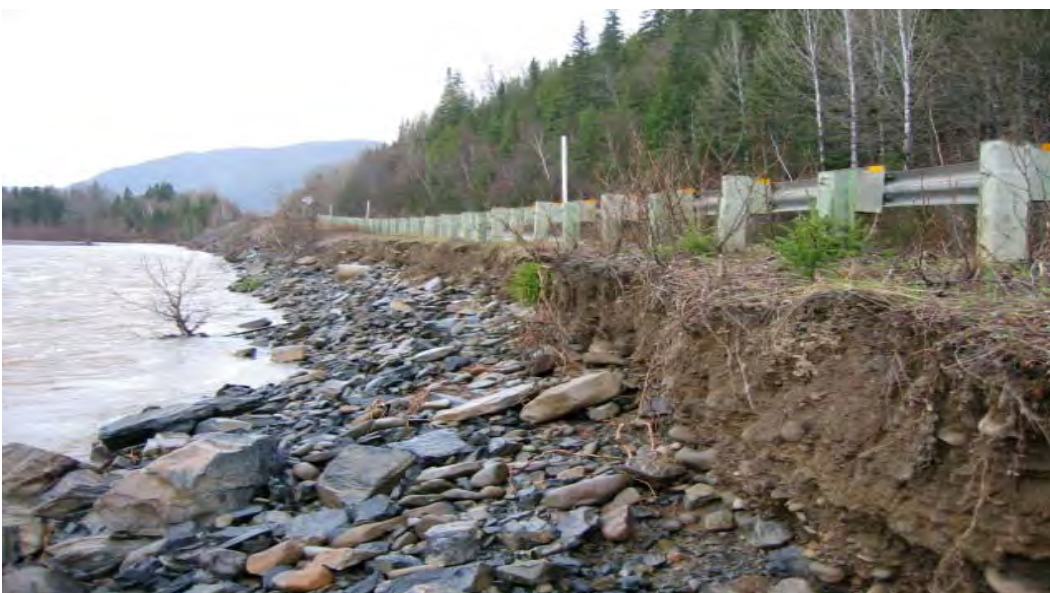
Figure 3 : Érosion de la rive près de la glissière de sécurité (site 7)

Selon le CEHQ, les dommages les plus importants sont localisés aux sites 2, 4, 7 et 9. Les dommages sont visibles par l'érosion des rives laissant des parois verticales dénudées de protection et composées de sols granulaires s'érodant facilement et à plusieurs endroits. Les poteaux de la glissière de sécurité sont ainsi déchaussés réduisant l'efficacité des structures. L'avis des spécialistes est d'intervenir en urgence car si aucun correctif n'est apporté, des dommages additionnels surviendront très probablement, du moins dans les secteurs les plus affectés, lors d'une prochaine crue. Les dommages se traduiront par une progression de l'érosion au niveau des rives et de l'accotement de la route et les parois demeurées verticales suite à la crue s'affaisseront d'elles-mêmes pour atteindre une pente plus douce.

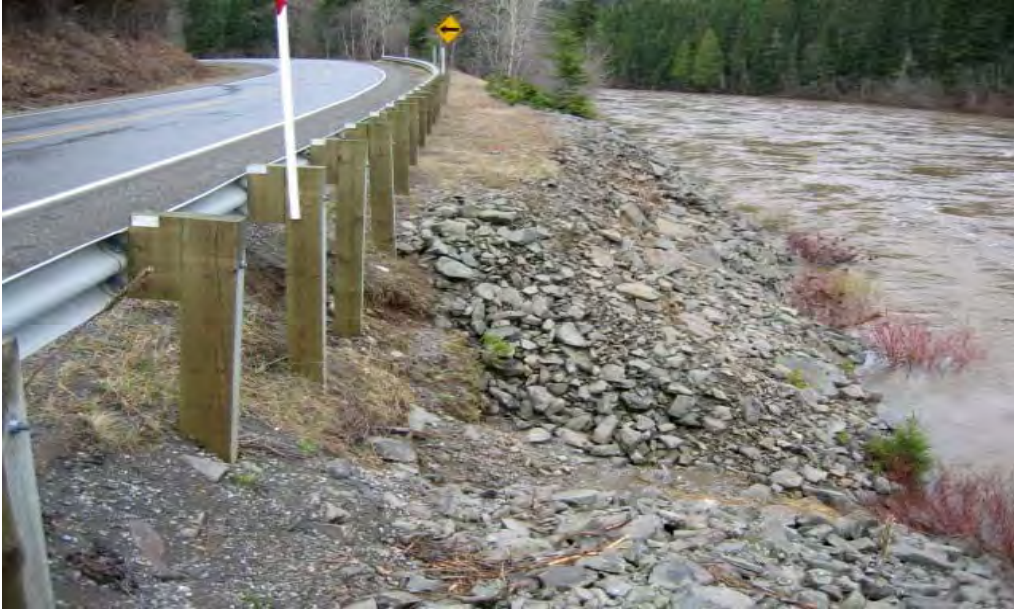
Figure 4 : Érosion de la base de la glissière de sécurité (site 9)

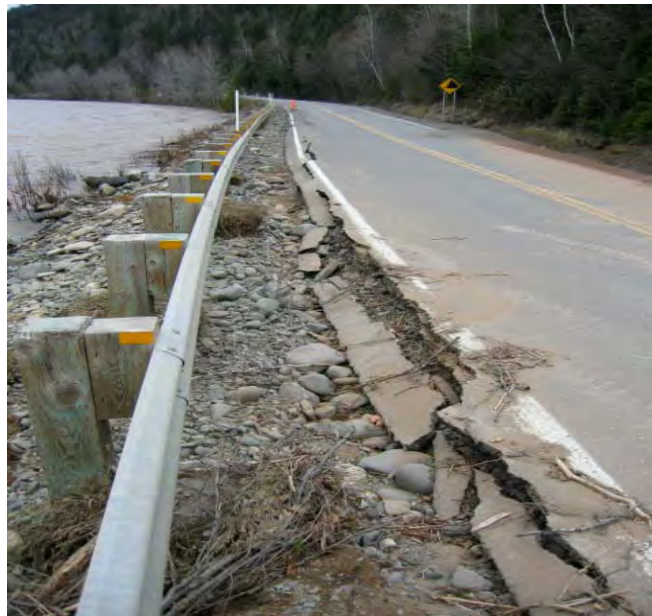
Figure 5 : Érosion entre la bordure du pavage et la glissière de sécurité

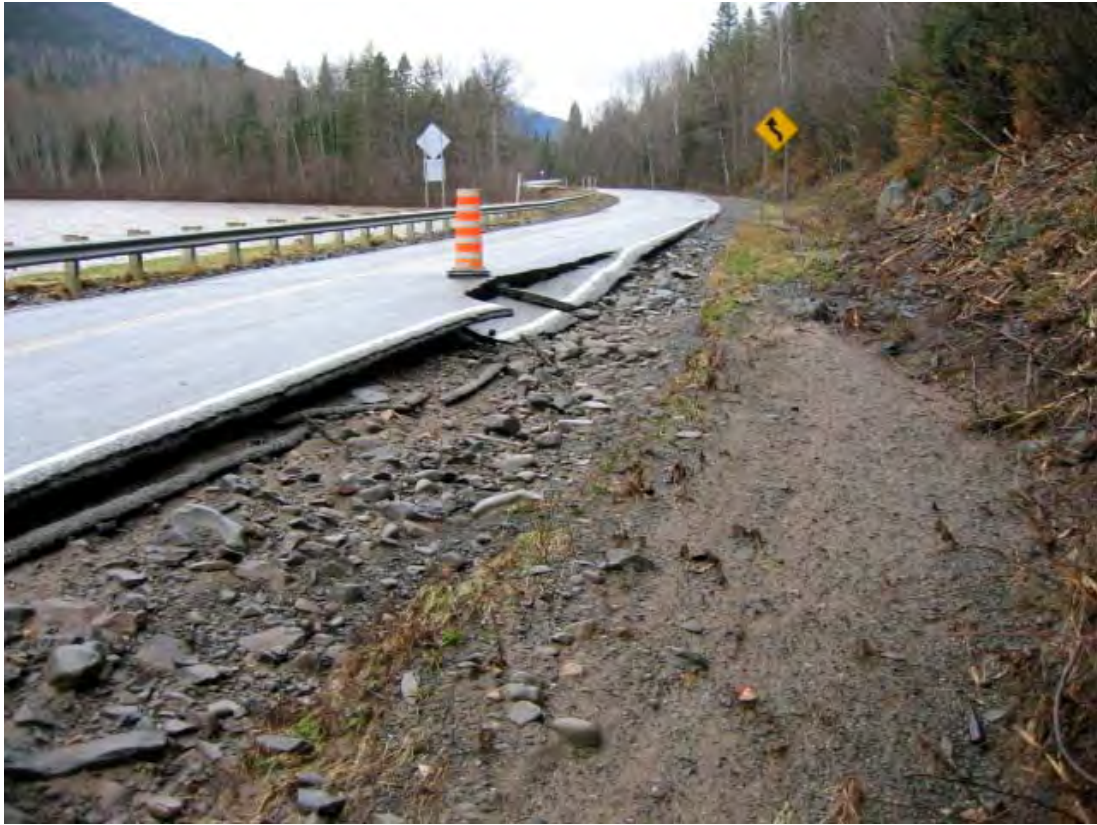
Figure 6 : Érosion sous le pavage de la route
