# RAPPORT DE L'ÉCHANTILLONNAGE DES SOLS DU QUARTIER NOTRE-DAME (ÉTÉ 2021)

Glencore Canada Corporation — Fonderie Horne

Février 2022

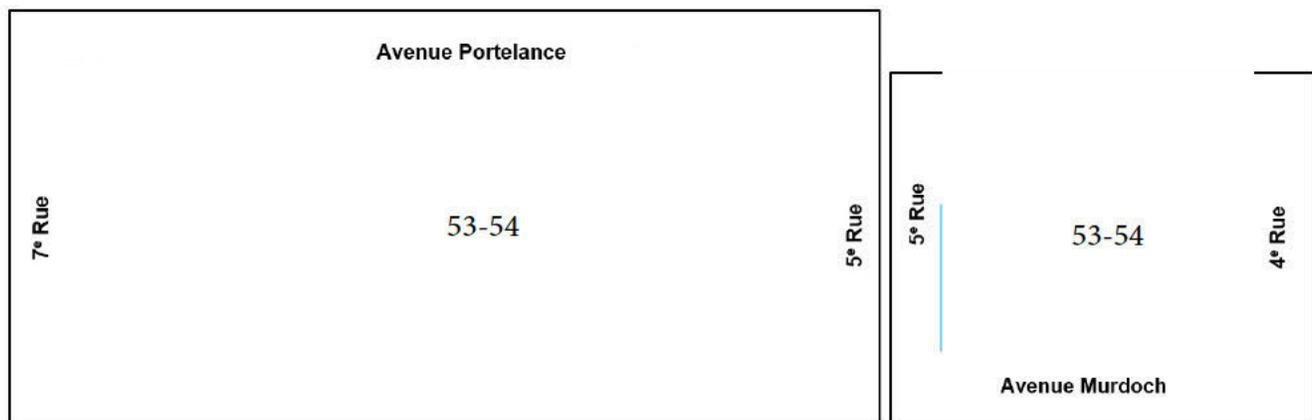
Figure 1. Terrain échantillonné en 2020 dans le bloc 2 et 22

La campagne d'échantillonnage de 2020 est la dernière campagne d'échantillonnage du protocole de 2012 – 2020 (Bessette et Mayrand, 2012). Elle a été réalisée sur le bloc 2 et quelques terrains spécifiques dans le bloc 22 (Figure 1). Afin de faire un échantillonnage terrain par terrain suite aux résultats de la campagne de 2019. Effectivement, en 2019, le bloc 2 a atteint un des seuils de restauration et il était prévu aux procédures d'effectuer un échantillonnage supplémentaire de tous les terrains du bloc dans ces cas-là (Bilodeau et al., 2019). Pour le cas particulier dans le bloc 22, un échantillonnage supplémentaire de certains terrains avait été demandé et donc effectué en 2020 (Bilodeau et al., 2020).

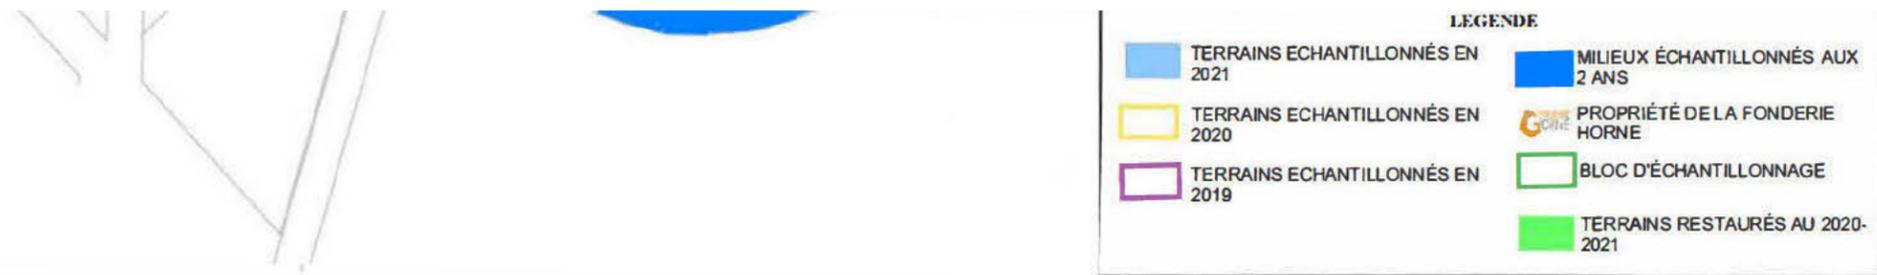
Figure 3. Terrains échantillonnés à l'automne 2021

La sélection des terrains dans les blocs a été réalisée en considérant les terrains échantillonnés lors des dernières campagnes ainsi que des terrains faisant partie de la zone de transit. Considérant que les résultats de la campagne 2019 démontraient le respect des seuils pour les blocs 1, 3, 4, 5 et 6 (Bilodeau et al., 2019), il a été jugé pertinent d'évaluer la contamination pour des terrains différents. Ceci étant dans l'objectif de poursuivre le suivi de la concentration en métaux sur un plus grand nombre de résidences possibles et également pour prolonger l'évaluation sur l'efficacité de la méthode des blocs. Pour le bloc 2, qui a été échantillonné en totalité en 2019 - 2020, la sélection c'est fait sur les terrains les plus près des seuils de restauration ainsi que sur un terrain avec une concentration faible en métaux en considérant qu'il n'avait pas été restauré dans les dernières années (Figure 3).

Pour les terrains à HFE, la liste des garderies en milieu familial a été mise à jour auprès de la directrice adjointe du bureau coordonnateur du CPE Bonaventure (Annexe I), ainsi tous les garderies en milieu familial associées à un CPE ont été échantillonnées. Pour le parc Tremoy, les zones adjacentes celles échantillonnées en 2019 ont été sélectionnées pour la campagne 2021, comme les deux zones avaient atteint un des seuils de restauration. Sinon, les autres terrains à HFE, soit les CPE et écoles, ont été échantillonnés comme à l'habitude (Figure 3) (Annexe II).
