## Réseau de surveillance volontaire des lacs

### Lac Violon (0236A) - Suivi de la transparence 2023

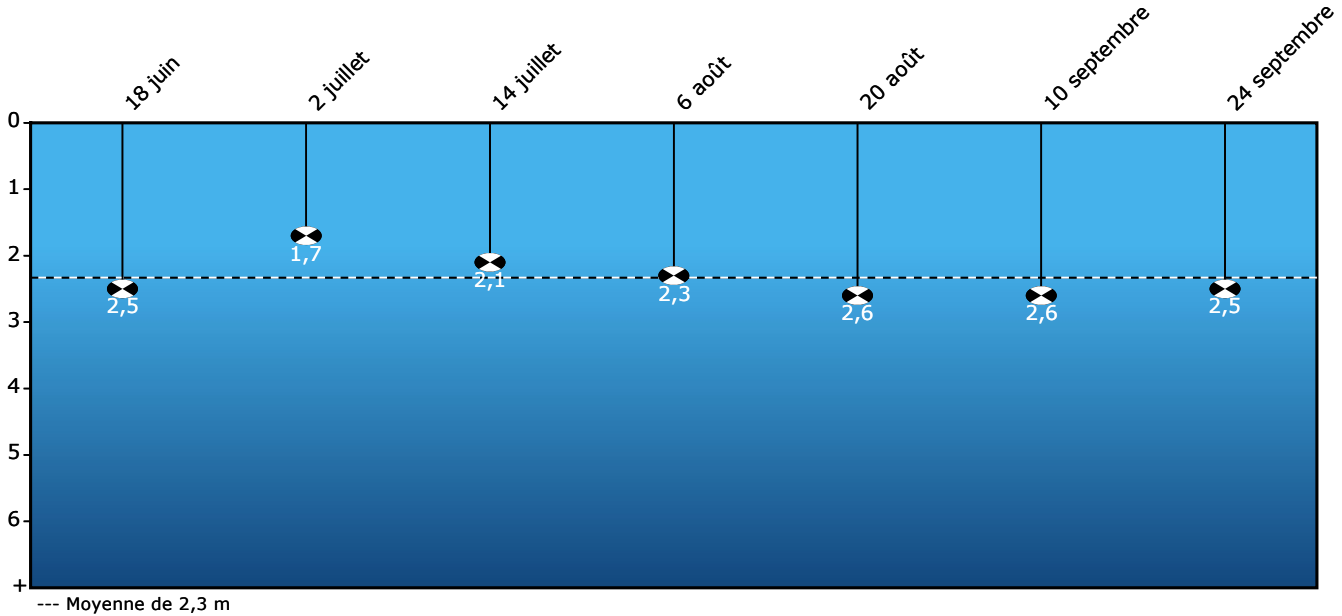
Transparence de l'eau - Été 2023  
(profondeur du disque de Secchi en mètres)

- Une bonne estimation de la transparence moyenne estivale de l'eau a été obtenue par 7 mesures de la profondeur du disque de Secchi. Cette transparence de 2,3 m caractérise une eau trouble. Cette variable situe l'état trophique du lac dans la zone de transition méso-eutrophe.
