# Tragédie ferroviaire de Lac-Mégantic

Deuxième rapport du Comité expert sur la  
contamination résiduelle de la rivière Chaudière  
par les hydrocarbures pétroliers

Constats  
Recommandations  
Actions proposées pour 2015-2017

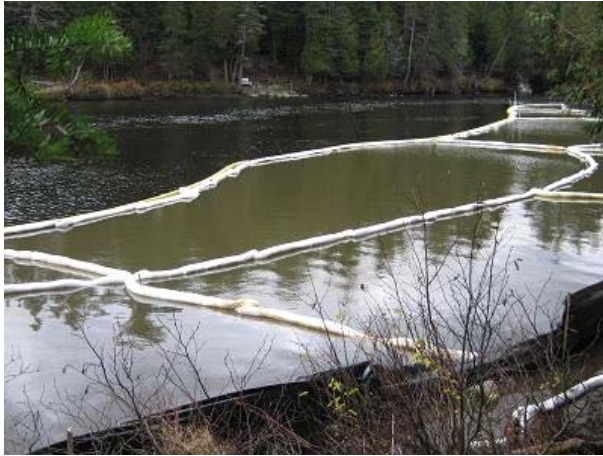
**Photo 1** Les rideaux de turbidité retiennent les matières en suspension dans l'aire de travail.
